**AVALIAÇÃO DO DESEMPENHO A LONGO PRAZO DA
RECICLAGEM A FRIO DE PAVIMENTO, COM ADIÇÃO DE
CIMENTO, DA RODOVIA SC 150, TRECHO BR 282 À
CAPINZAL**

FLORIANÓPOLIS, 2014

Trabalho de Conclusão de Curso (graduação) -
Universidade Federal de Santa Catarina, Centro Tecnológico.
Graduação em Engenharia Civil.

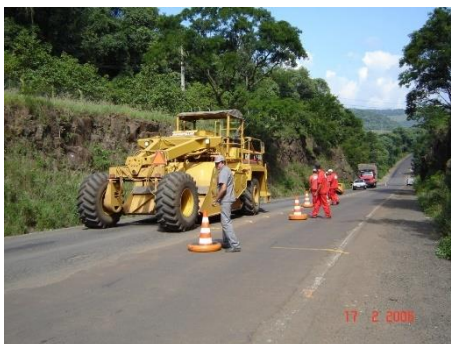
Figura 18 – Mobilização de equipamentos e pessoas em campo para coleta de material “in situ”

Antes da execução da reciclagem, foram coletadas amostras in situ do material existente através de corte das camadas do pavimento ao longo do trecho para ensaios granulométricos em laboratório (Figura 18 e Figura 19).

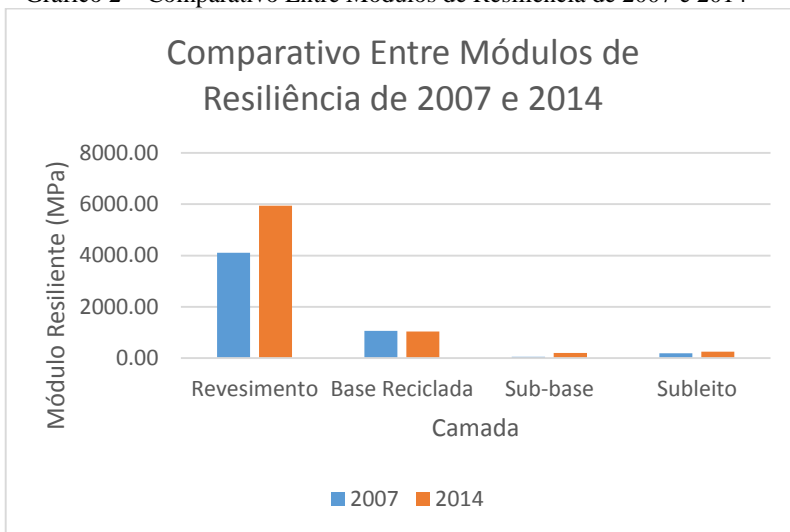
Gráfico 2 – Comparativo Entre Módulos de Resiliência de 2007 e 2014

Os módulos de resiliência obtidos nesta fase estão mais coerentes com o que seria esperado. O módulo da base reciclada é da mesma ordem de grandeza ao obtido por retroanálise das bacias medidas aos 28 dias de cura. Era esperado que aumentasse um pouco com a cristalização do cimento adicionado à base e suas reações de hidratação. A base antiga foi incorporada à sub-base e o conjunto foi mais de 100% superior ao calculado em 2009. Isto é aceitável por estar em contato direto com a base cimentada e poder ter recebido um enrijecimento. Ainda assim, a camada está com módulo abaixo do da camada de subleito, o que era esperado. Houve uma variação no subleito de aproximadamente 25% superior ao valor calculado em 2009. Era esperado que não variasse em grande escala. Portanto, esta magnitude do módulo é perfeitamente aceitável. O Gráfico 2 mostra um comparativo entre módulos calculados em 2007 e em 2014. Na camada de sub-base de 2007 foi realizada a média entre os módulos da base antiga e da sub-base de 2007.

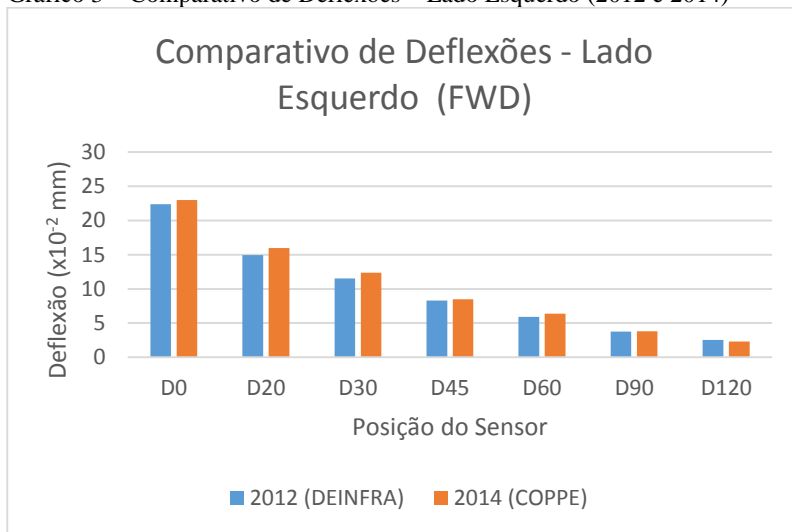
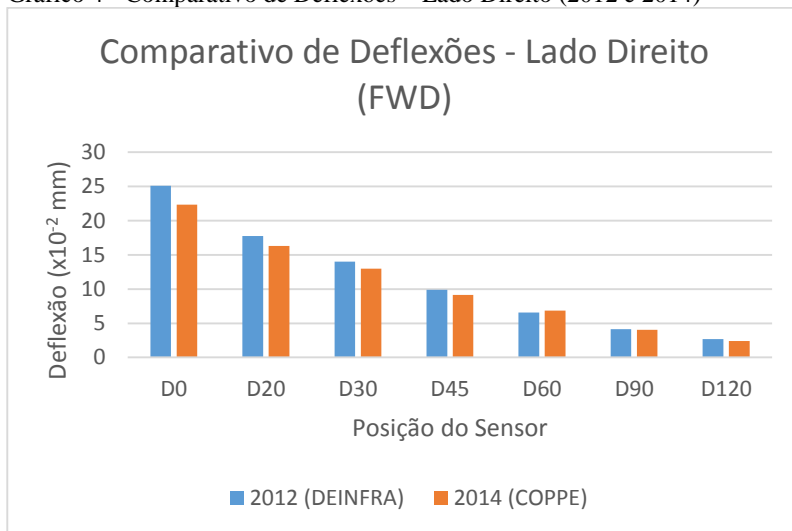
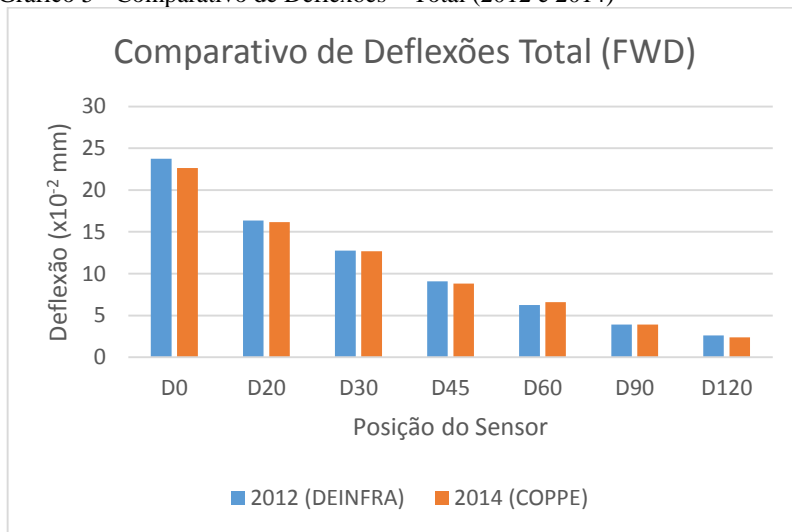
Analisando os gráficos, o primeiro ponto importante a se destacar é a diminuição das bacias de deflexão de 2007 para 2012 e 2014. Apesar de os dados de 2007 serem medidos com Viga Benkelman, foi

comprovado cientificamente que nessa faixa de valores a conversão é praticamente 1:1. Este acréscimo é esperado e explicado pela consolidação e assentamento das camadas do pavimento, porém não seria tão grande em se tratando de uma estrutura com camada de base com material cimentado (comportamento semirrígido). Quanto aos levantamentos de 2012 e 2014, observa-se que há uma uniformidade entre os lados da pista.

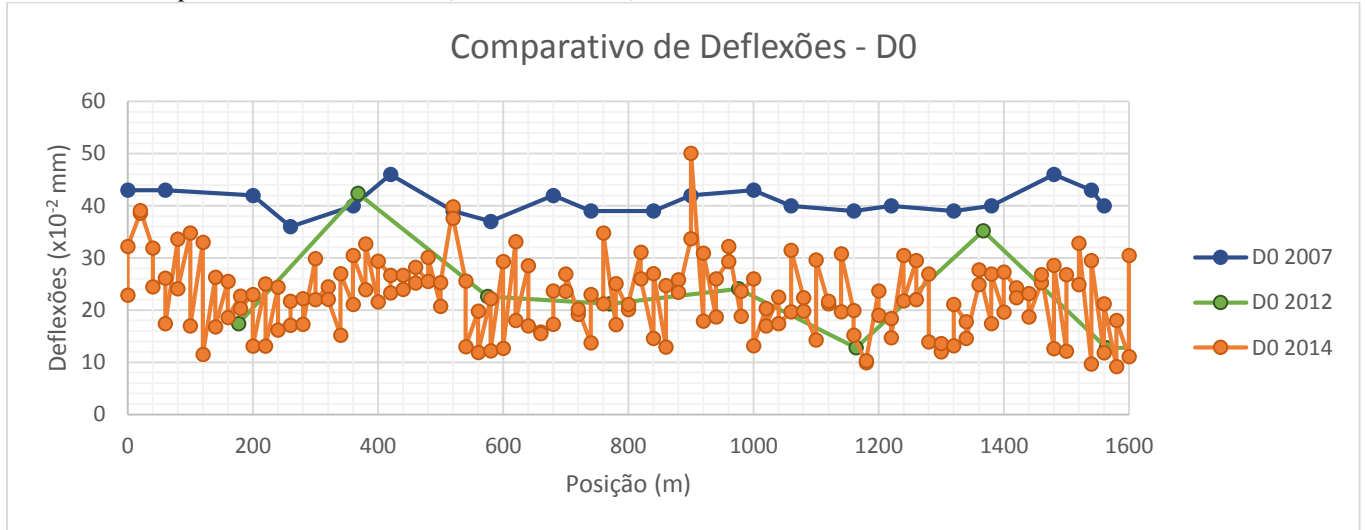
Gráfico 7 – Comparativo de Deflexões D0 (2007, 2012, 2014)

sentido Joaçaba-Capinzal, encontra-se o ponto máximo de deflexão ($50,1 \times 10^{-2}$ mm). Outras bacias que se destacam com valores superiores à média dos pontos próximos encontram-se nos 20 e 520 metros de extensão no mesmo sentido. Estes pontos de máximo no gráfico podem indicar trincamento na camada de base.

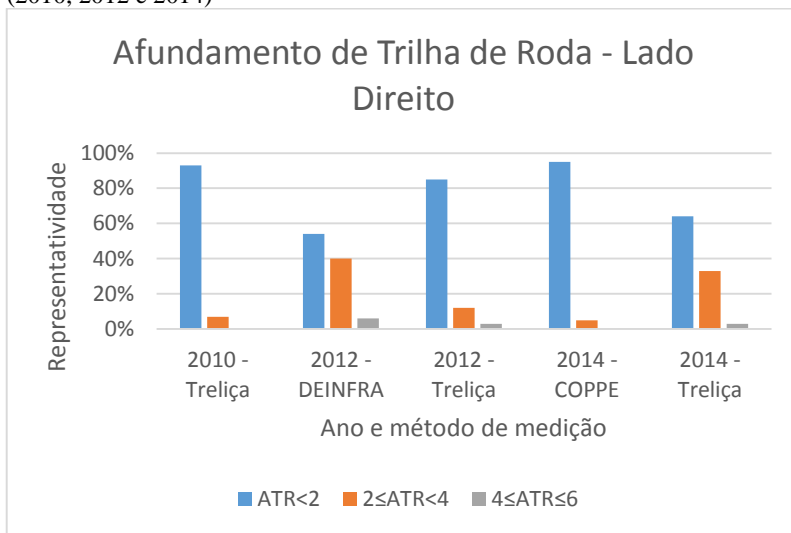
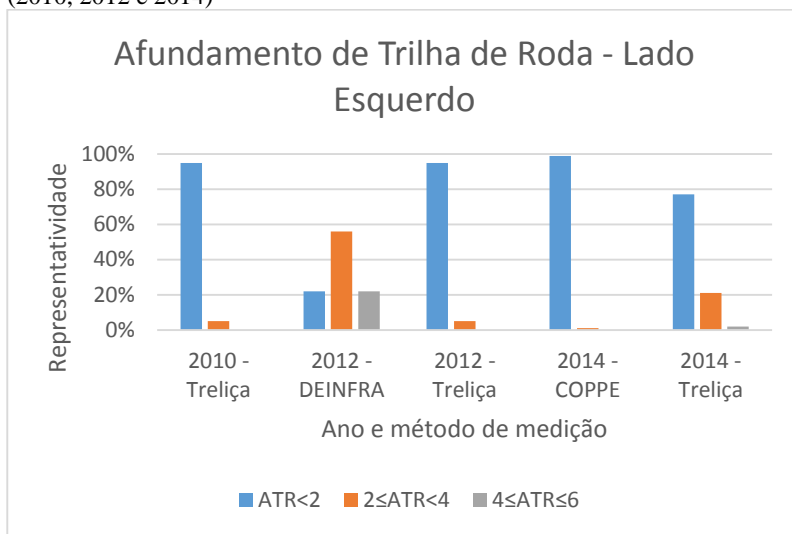
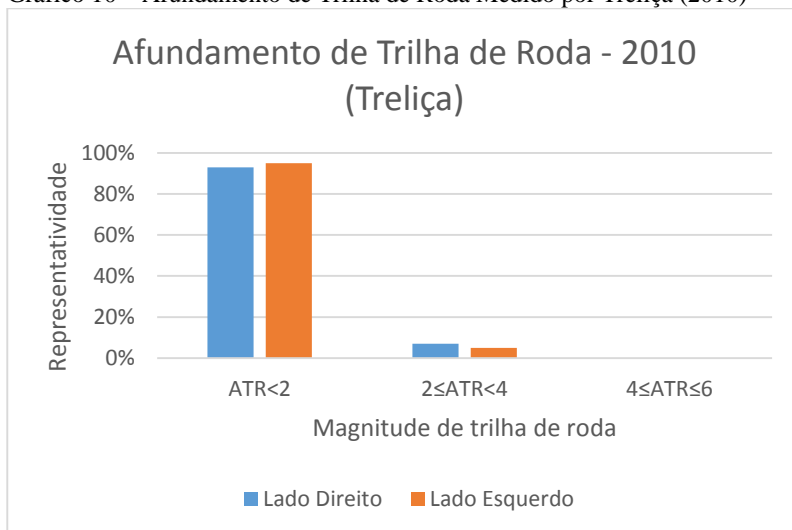
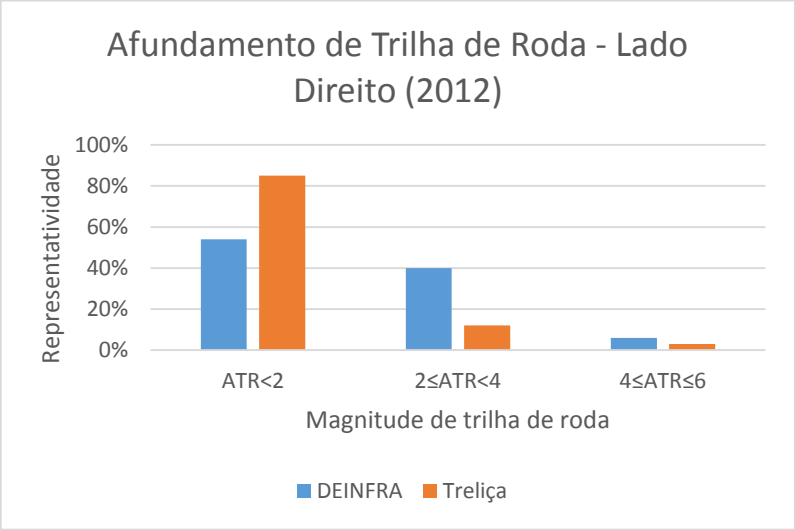
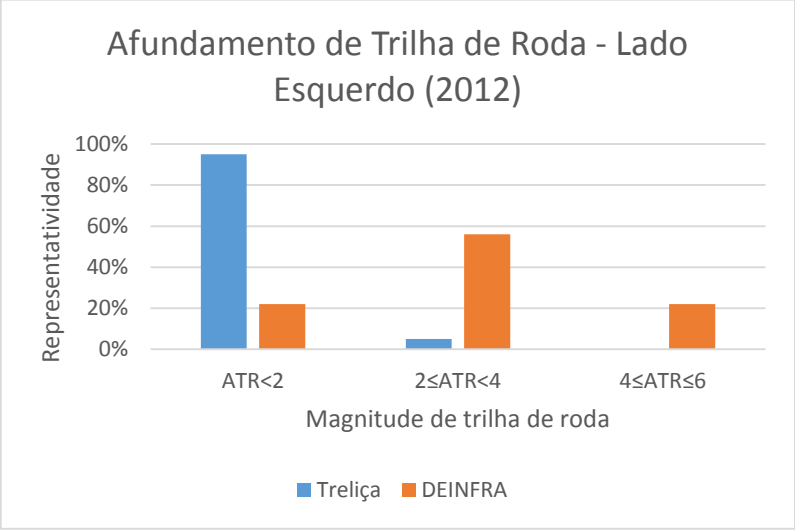
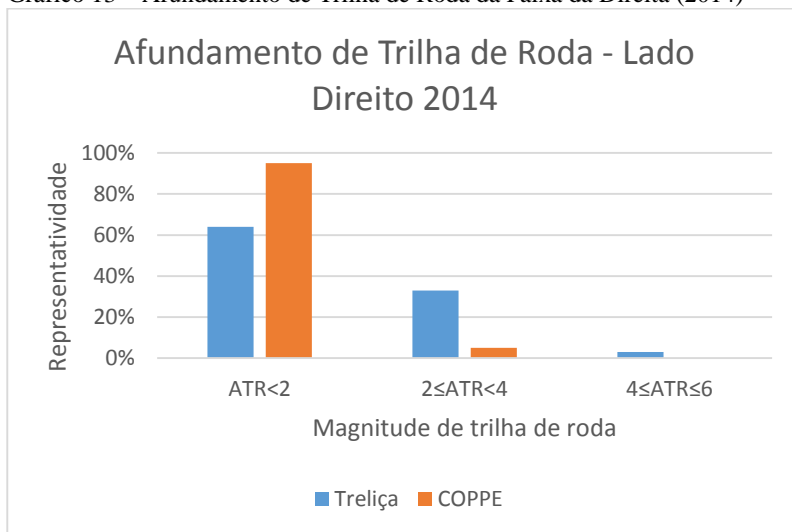
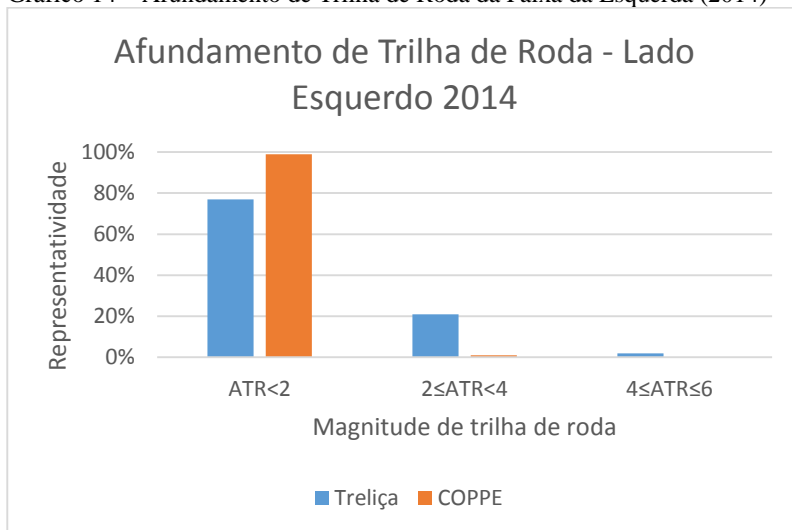
Analisando os gráficos, observa-se que não há grande discrepância entre as faixas ainda que a da direita esteja apresentando valores discretamente maiores. A faixa da direita é mais carregada, portanto é esperado um comprometimento maior na sua estrutura. Observa-se em

todos os anos que a predominância de trilha de roda está na faixa de 0 a 2 mm. Valores de trilha de roda de até 13 mm são considerados aceitáveis considerando aquaplanagem, os dados obtidos são bastante inferiores a este. O bom desempenho neste aspecto demonstra que a base não trincou com os anos de tráfego.

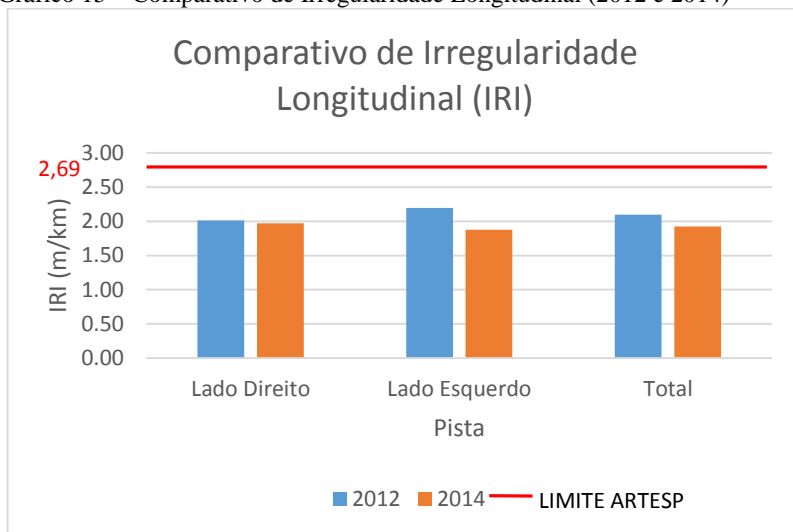
Gráfico 15 – Comparativo de Irregularidade Longitudinal (2012 e 2014)

A partir do Gráfico 15, percebe-se uma homogeneidade em ambos os lados do segmento. A ARTESP exige que suas concessionárias mantenham IRI abaixo de 2,69 m/km durante a vigência do contrato de concessão. Toda vez que a irregularidade longitudinal ultrapassar 2,69 m/km, é necessário fazer intervenção na rodovia.

Quanto a este parâmetro de desempenho, o segmento de referência apresenta excelente comportamento após 7 anos de tráfego. Isto demonstra que a camada de base está conservada, não apresentando trincas.

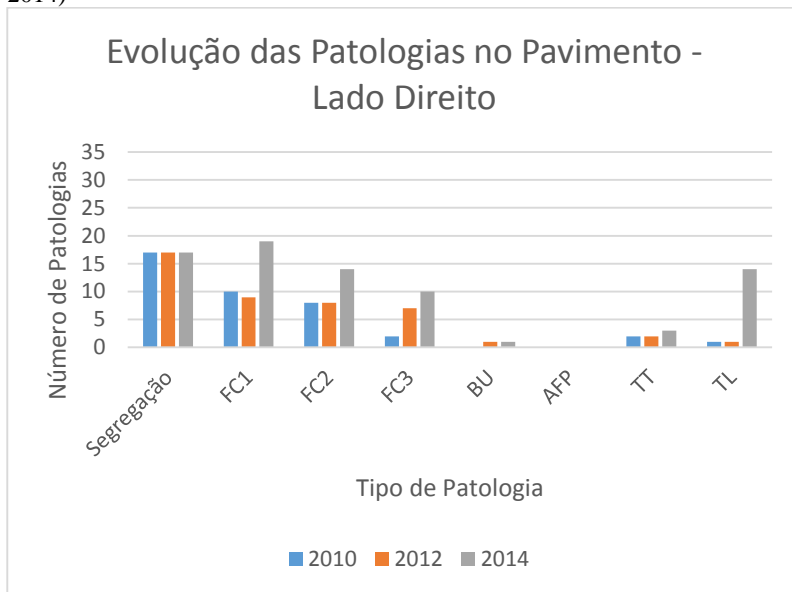
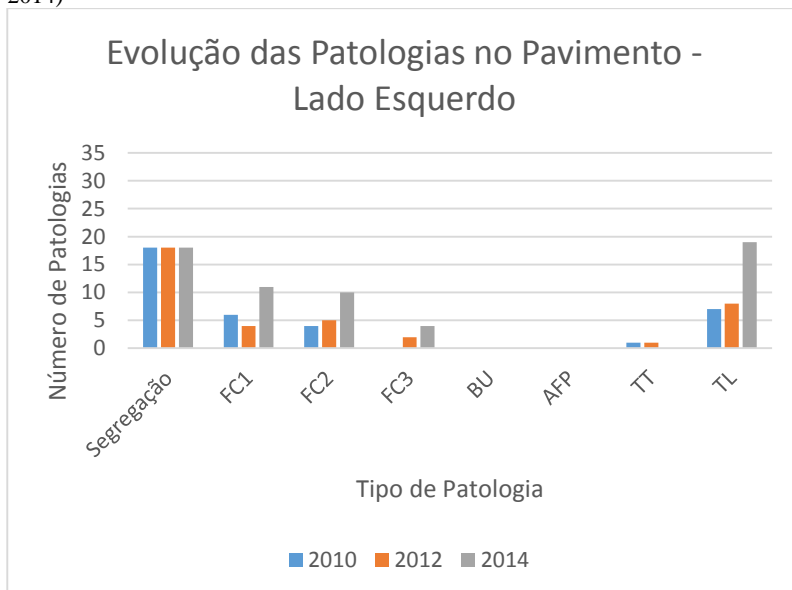
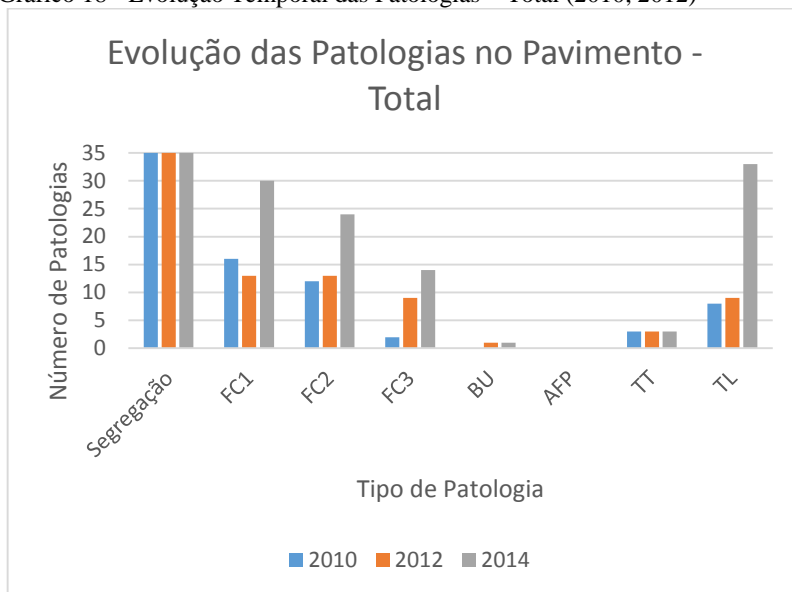
Através dos gráficos é possível verificar uma continuidade na quantidade de defeitos no trecho entre 2010 e 2012 e um crescimento relevante em 2014. Nota-se que o lado direito da pista está mais deteriorado. O fluxo de veículos de carga é maior no sentido Joaçaba – Capinzal, o que justifica uma aceleração na formação de patologias deste lado.

Nos dois primeiros anos levantados observa-se que houve um sutil aumento no número de trincas. As de maior proporção, FC-2 e FC-3, foram encontradas em maior quantidade, enquanto as do tipo FC-1 foram mais raras. A redução de FC-1 é justificada pelo fato de a trinca ter aumentado sua proporção e se transformado em trincas maiores. Comparando os focos de trincas de forma bianual, percebe-se um crescimento de mais de 100% de FC-1 em relação a 2012 e para FC-2 e FC-3 o crescimento está próximo de 100%, enquanto entre 2010 e 2012 seus crescimentos foram próximos a 0%.
